Recipientkontroll 2025

Hjälmarens vattenvårdsförbund

Recipientkontroll och åtgärdsarbete 2025

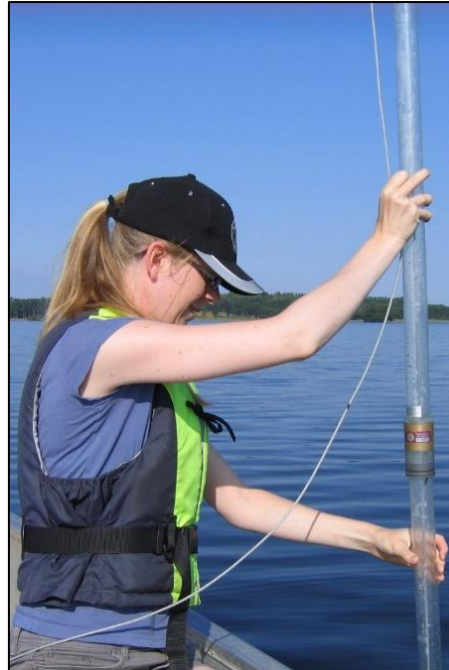
**Ramberggrör för
provtagning av
växtplankton**

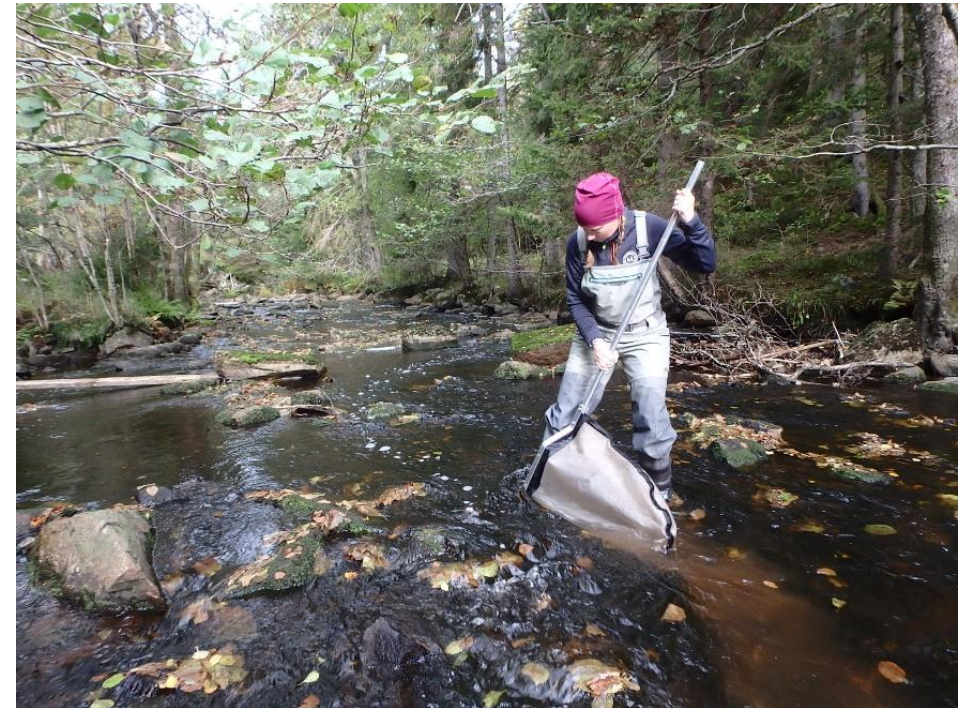
Sparkprovtagning av bottenfauna

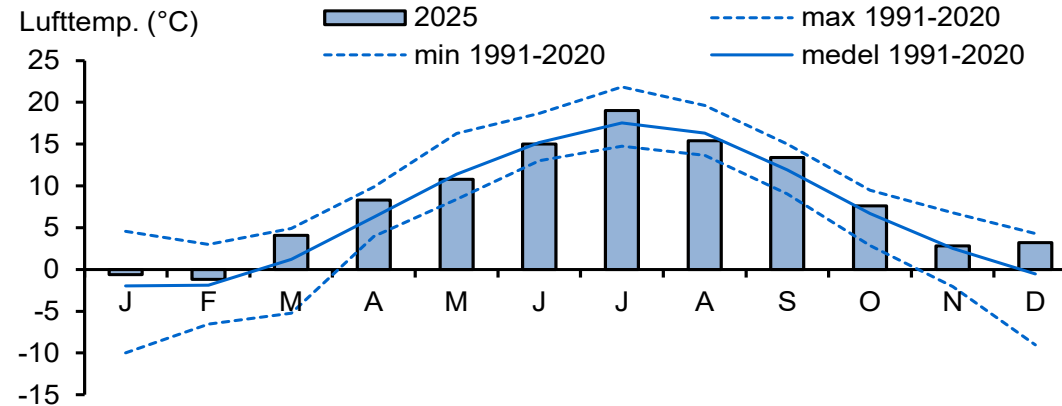
Temperatur och nederbörd

- Varm mars, april och december
- Hög nederbörd i januari, juli och september och låg i februari och mars

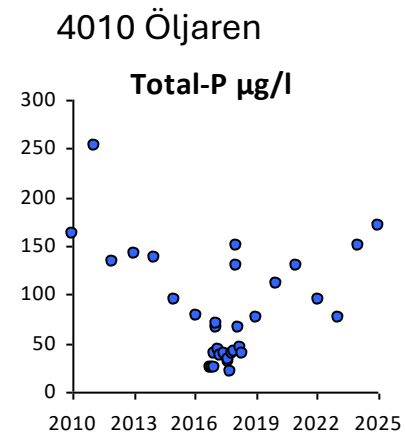
Näringstillstånd årsmedel och treårsmedel

- 2740 Lillån från Lången samt 4010 Ölajaren hög medelfosforhalt 2025.
- Täljeån 3030, 3035, 3040 hade något medelfosforhalt 2025.
- 2730 Södra Lången hade en lägre fosforhalt 2025, jämfört med treårsmedel.

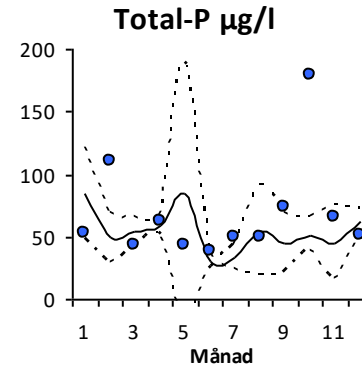
Q4–Hög totalfosforhalt TOC och färg i oktober

2077– Svartån uppstr Skebäck

2740– Lillån från Lången

3051– Täljeån utfl StorHjälmaren

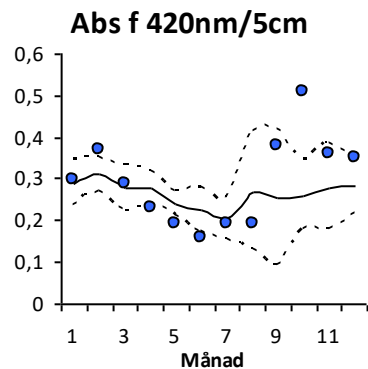
Årscykler och provtillfällena av vattenkemi

- 5-årsmedelvärde
- Standardavvikelse
- Senaste årets provtagningar

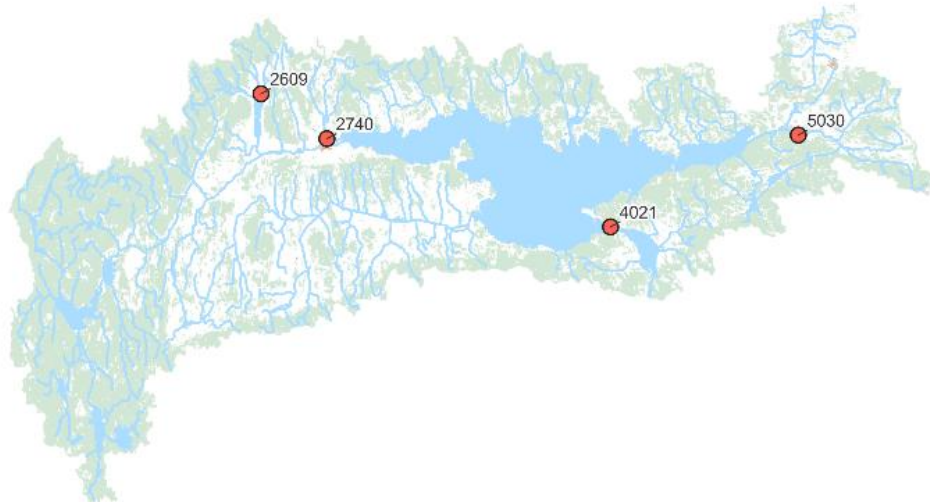
Näringsstatus i åtgärdsområden

2609 Blackstaån Tysslingen – Flertal fosfor-reducerande åtgärder

2740 Lillån från Lången- Reduktionsfiske mot interngödning i Lången

4021 Forsån Öljarrens utlopp – Lågflödesmuddring mot interngödning

5030 Tandlaåns mynning – restaurering dammar

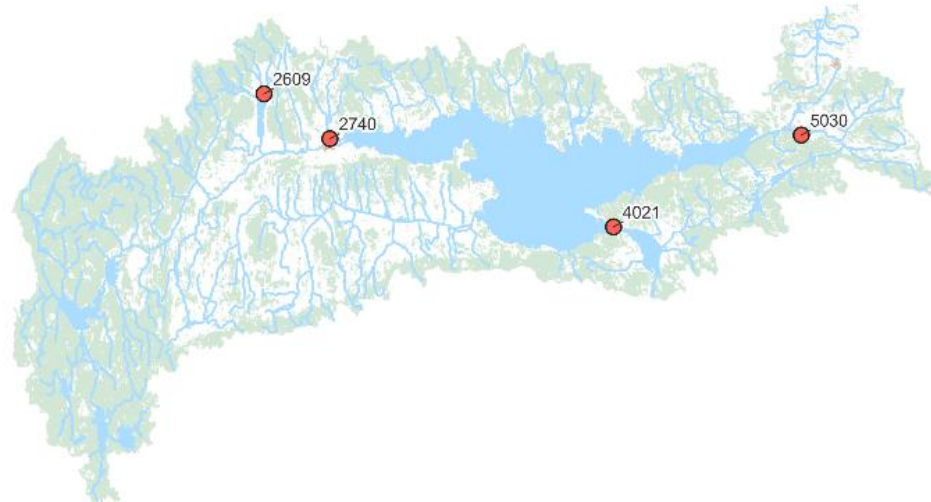
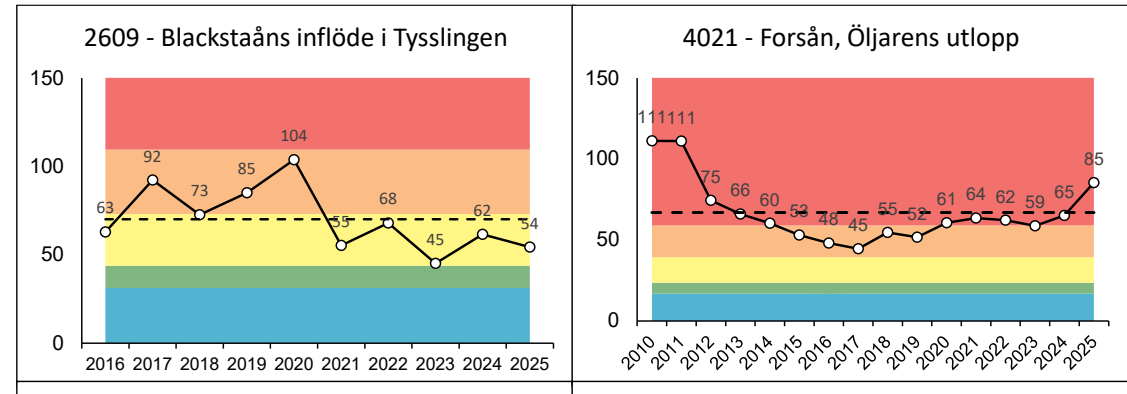
Näringsstatus i åtgärdsområden

2609 Blackstaåns i Tysslingen – Minskat antal höga fosforvärden de senaste åren

4021 Forsån Öljarens utlopp – Höga fosforvärden har åter ökat

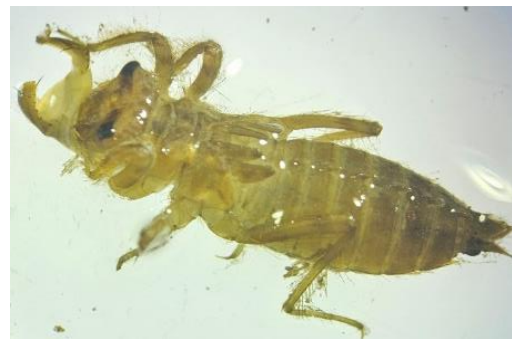
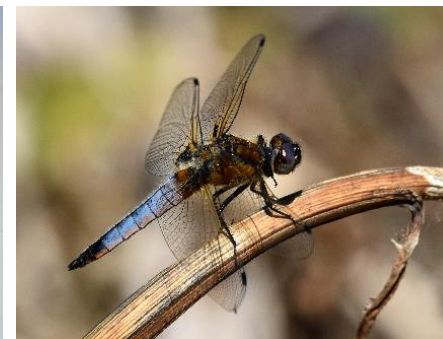
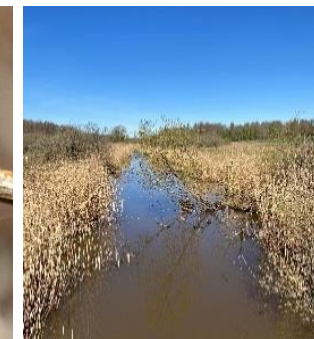
Spännande trollslända i Tandlaån

- **Spetsfläckad trollslända, *Libellula fulva***, som påträffades i Tandlaån vid Tandla (5030). Arten förekommer i måttligt näringsrika, vegetationsrika, långsamt rinnande vatten.
- Den har återhämtat sig något efter en kraftig tillbakagång under 1970- och 1980-talen.
- Artens ökning bedöms bero på förbättrad vattenkvalitet
