Hjälmarens vattenvårdsförbund

Recipientkontroll och åtgärdsarbete 2024

Hjälmarens vattenvårdsförbund – Recipientkontroll och åtgärdsarbete 2024

Rapportdatum: 2025-06-13

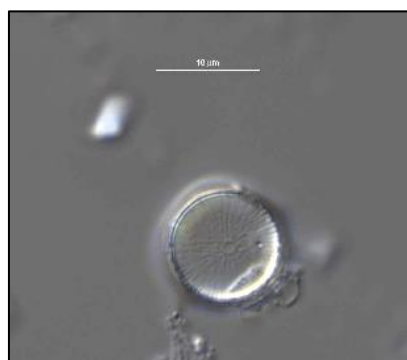
Kiselalgen *Stephanodiscus binderanus* som påträffades på lokal 7030 år 2024. Bilden är tagen under mikroskop med 1000x förstoring.

I samband med det gångna årets provtagning av kiselalger påträffades en för lokal 7030 nyfunnen art, *Stephanodiscus binderanus*. Arten är än så länge ovanlig i sötvatten i Sverige och trivs i näringsrika och/eller svagt bräckta förhållanden.

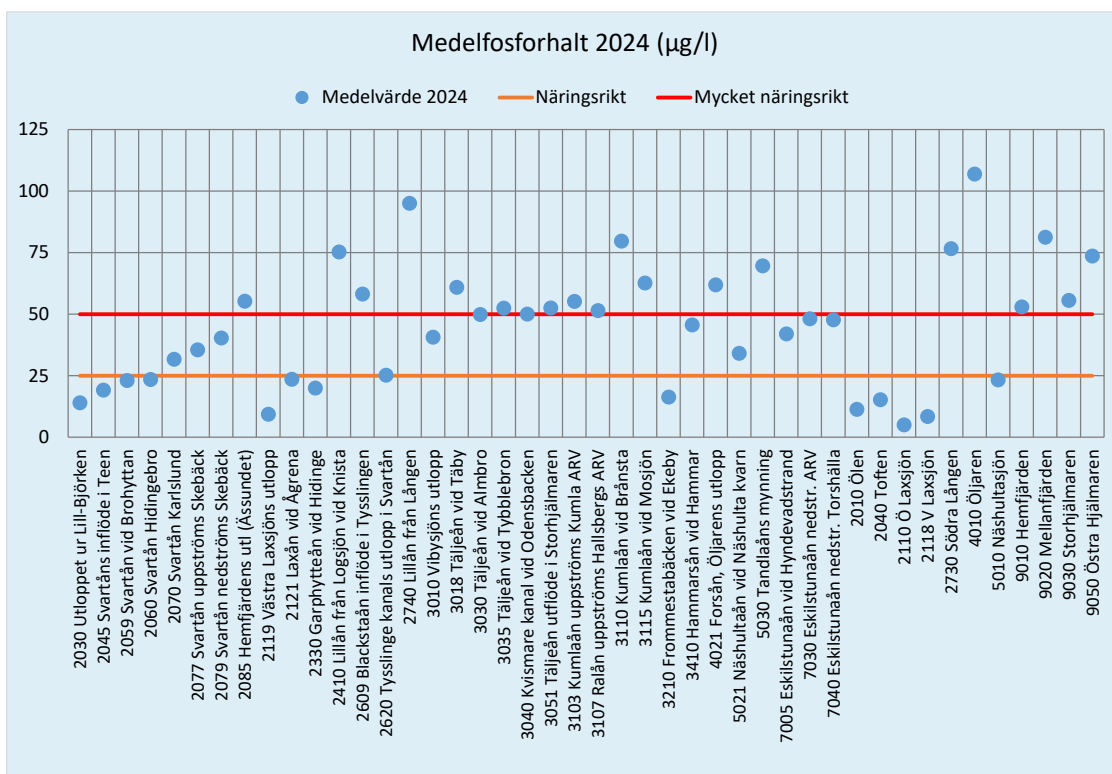
Medelhalt av totalfosfor i vattendrag, augustivärden för sjöar.

Fosforhalterna indikerade näringsrika eller mycket näringsrika förhållanden i stora delar av vattensystemet. Endast i de övre delarna av Svartåsystemet var förhållandena näringsfattiga. Fosforhalterna år 2024 var med några undantag i nivå med tidigare år. Avvikande högt fosforvärde någon gång under perioden bidrog dock till ett ovanligt högt medelvärde i Laxån vid Ågrenå (2121), Täljeån vid Täby (3018), Kumlaån vid Brånsta (3110), Näshultaån vid Näshulta kvarn (5021), Öljaren (4010), Mellanfjärden (9020) och Östra Hjälmaren (9050).

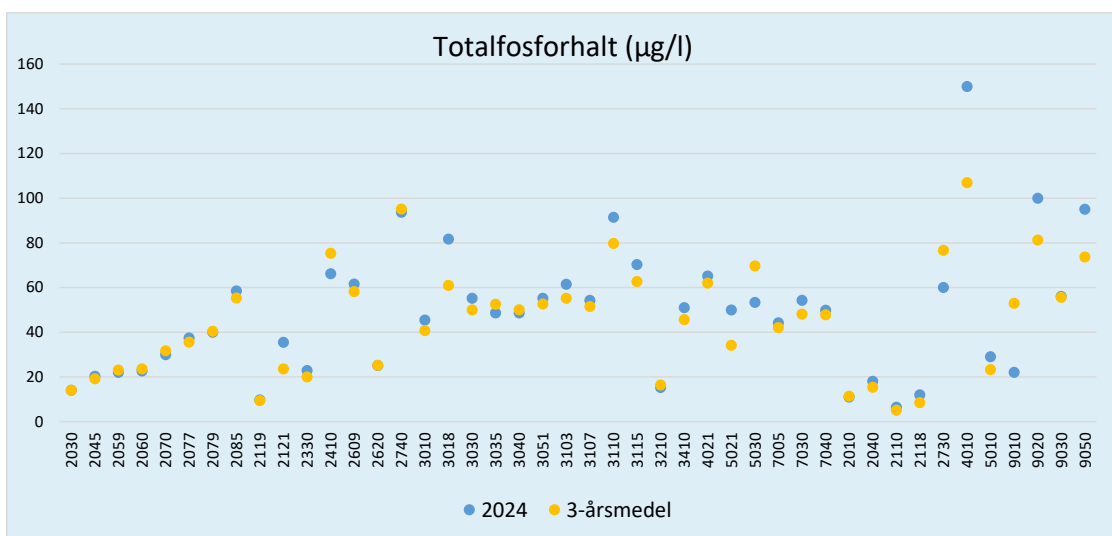
Medelhalter av totalfosfor 2024 jämfört med treårsmedelvärden (augustivärden för sjöar).

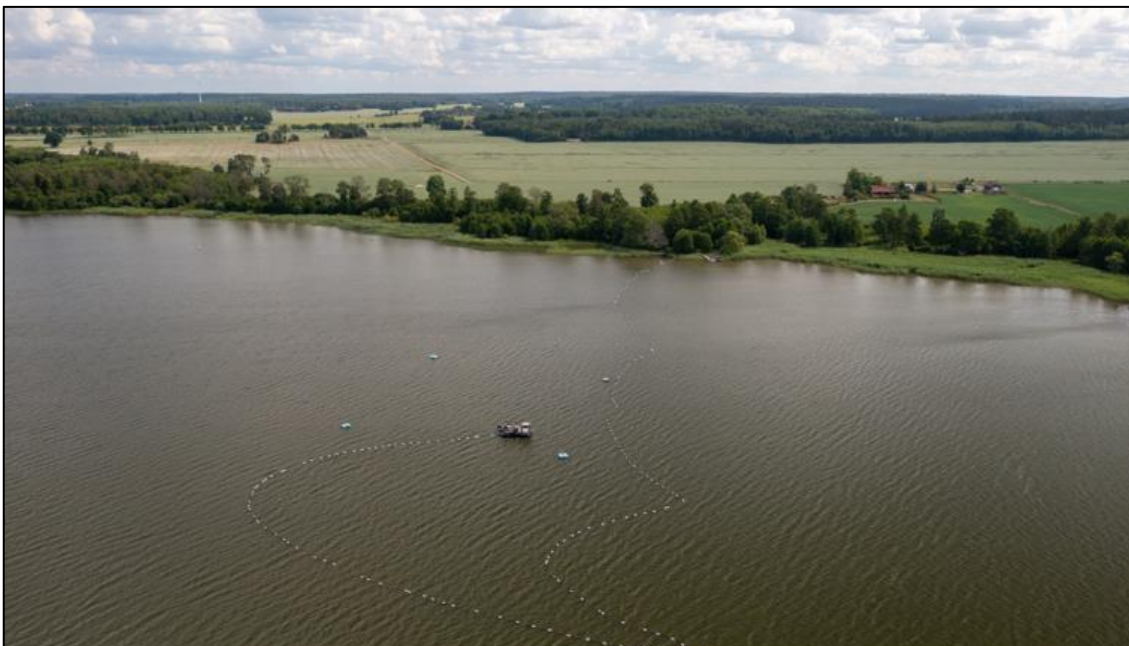
Bild från ovan över flotte med muddringsverk och slang för transport av sediment till land. Muddring har bedrivits sen 2022 av Tecomatic. Mudderverket drivs med elektricitet och rör sig längs en vajer mellan 4 hörnbojar som syns mitt i bild. Foto: Johan Hammar

Katrineholms kommun driver sen 2017 ett lågflödesmuddringprojekt i sjön Öljaren. Öljaren har avrinning till Hjälmaran och lider av internbelastning av fosfor från sedimenten. Projektet är ett av de 35 delprojekten i det stora EU-finansierade LIFE IP Rich Watersprojektet som avslutades sommaren 2024. Syftet med projektet är att med lågt flöde suga upp de översta lagren av sediment på en 10 ha stor yta i sjön och sedan återföra det som tas upp till åkermark som näring. Den näring som främst är intressant att ta upp är fosfor som är en ändlig resurs. Tanken med att muddra med ett lågt flöde är att få så lite grumling som möjligt och göra liten påverkan på botten.

Projektet är ett tillståndspliktigt projekt med villkor beslutade av Mark- och miljödomstolen. Tillståndet gäller i 10 år och omfattar 10 ha. Muddring har pågått under vår till höst från 2022 till 2024. Ytterligare finansiering har gjort det möjligt att sugmuddra totalt ca 110 000 kvadratmeter botten, och samma yta har kunnat köras flera gånger. Fram till hösten 2024 har ca 150 kubik "torrt" sediment tagits upp. Projektet har väckt stort intresse både nationellt och internationellt. Det har lett till många olika studiebesök, kontakter och artiklar.

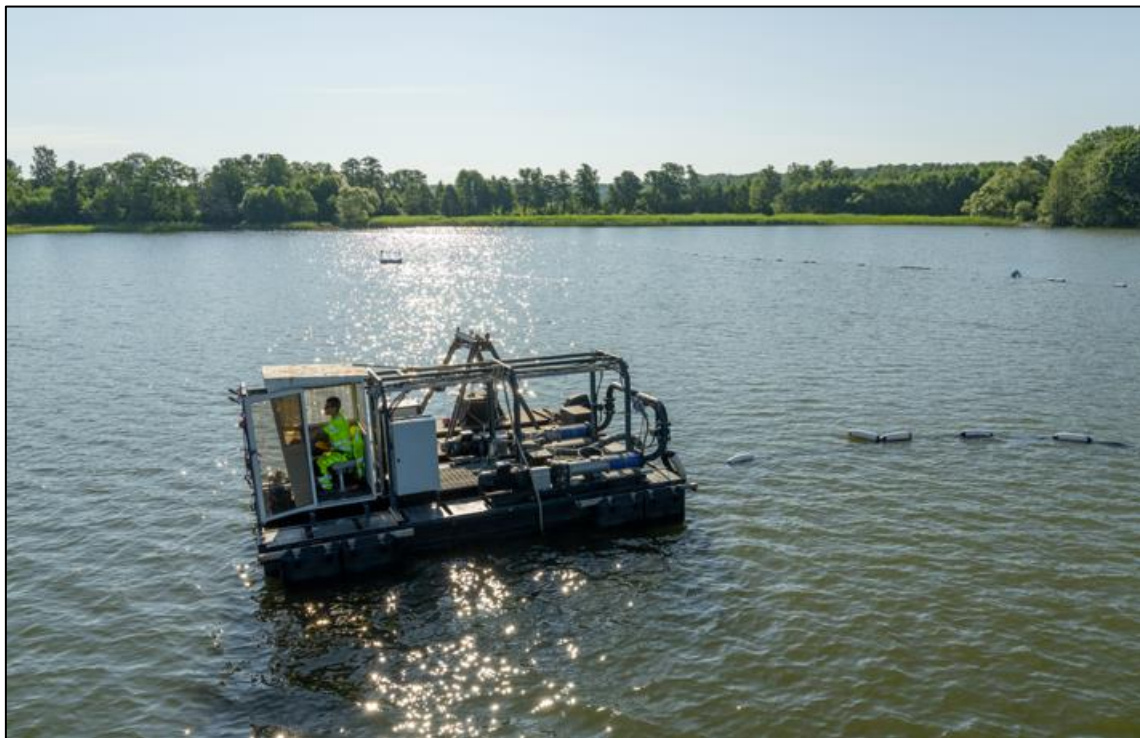
Närbild på flotte med muddringsverk. Foto: Johan Hammar

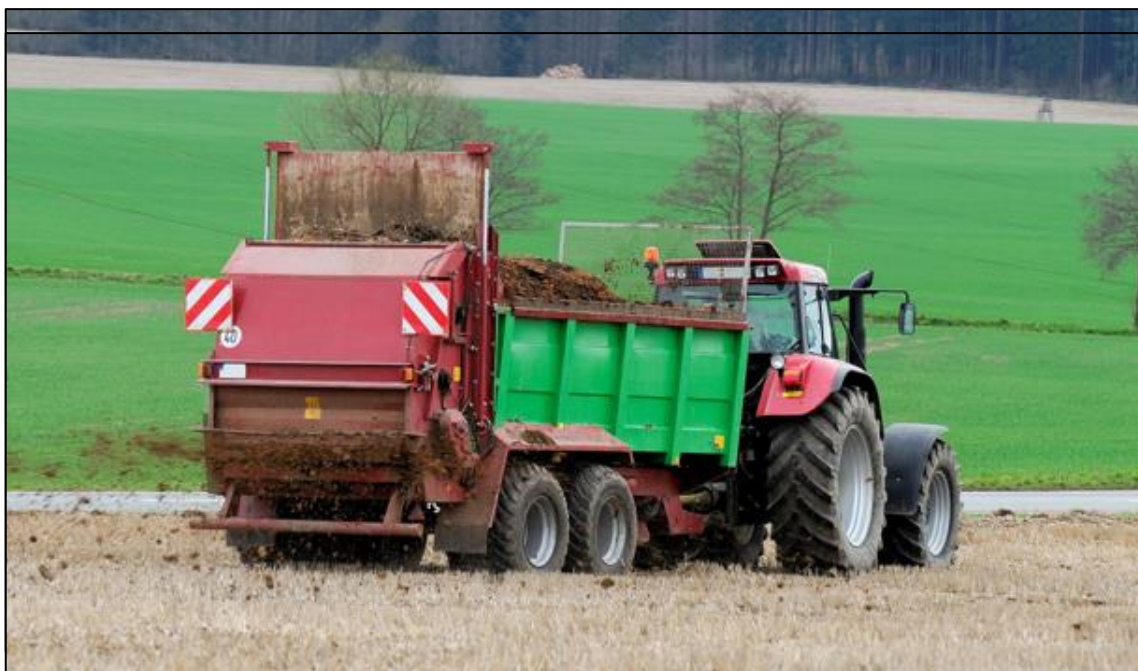
Efter sediment som muddrats avvattnats och genomgått kontroll sprids det över åkermark som jordförbättringsmaterial i syfte att återföra förlorad näring till de grödor som planteras. Foto: Johan Hammar

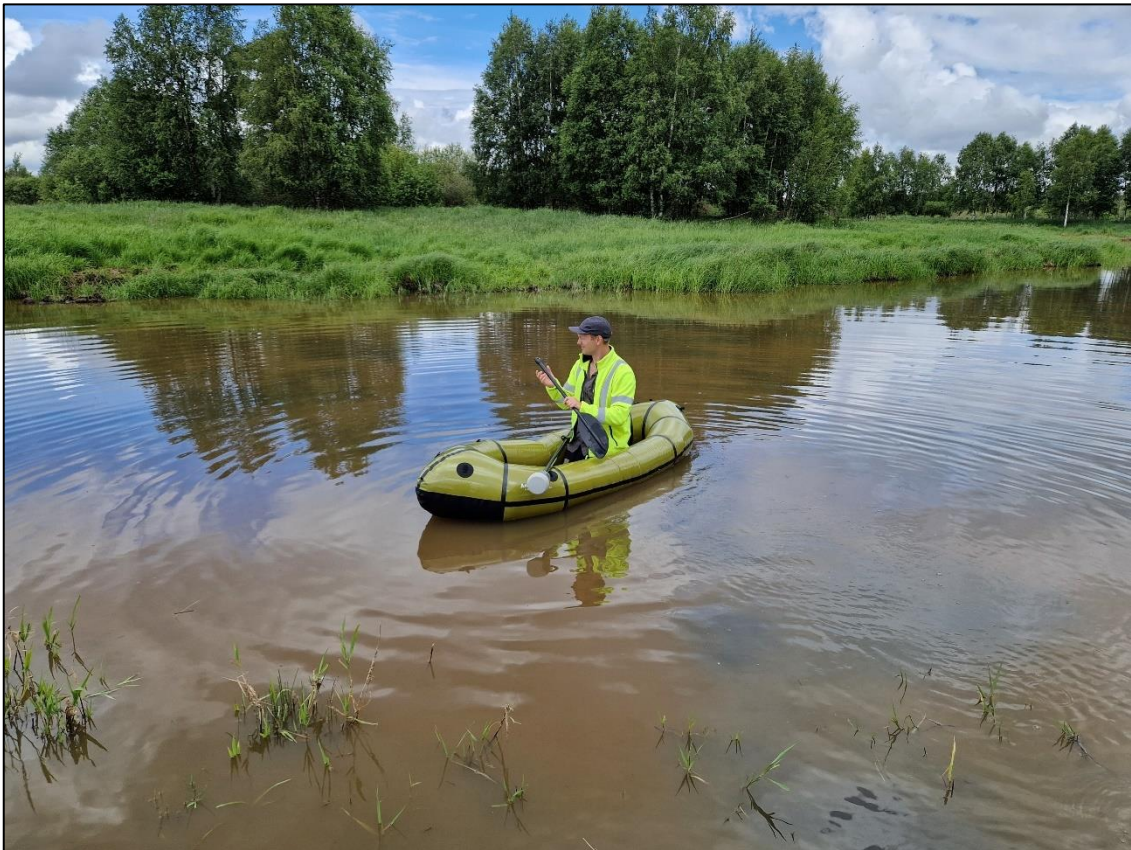
Inmätning av Lissesjödammen vid fälttillfälle under juni 2024. Foto: Linda Fjällborg

Under 2024 lämnades tre ansökningar in till Jordbruksverkets strategiska fond. Dessa gäller åtgärdandet av tre sedimentationsdammar som anlades under 1997–1998 för att fånga fosfor. Dammarna har aldrig tömts på sediment eller växtlighet tidigare. Inmätningar genomfördes på två av dammarna för att få en mer korrekt volym av mängden sediment, då detta är svårt att avgöra på grund av formen på dammarna. Denna information visade sig vara mycket viktig för ansökan. Medel har nu beviljats för samtliga tre projekt och kommer att genomföras under sommaren/hösten 2025.

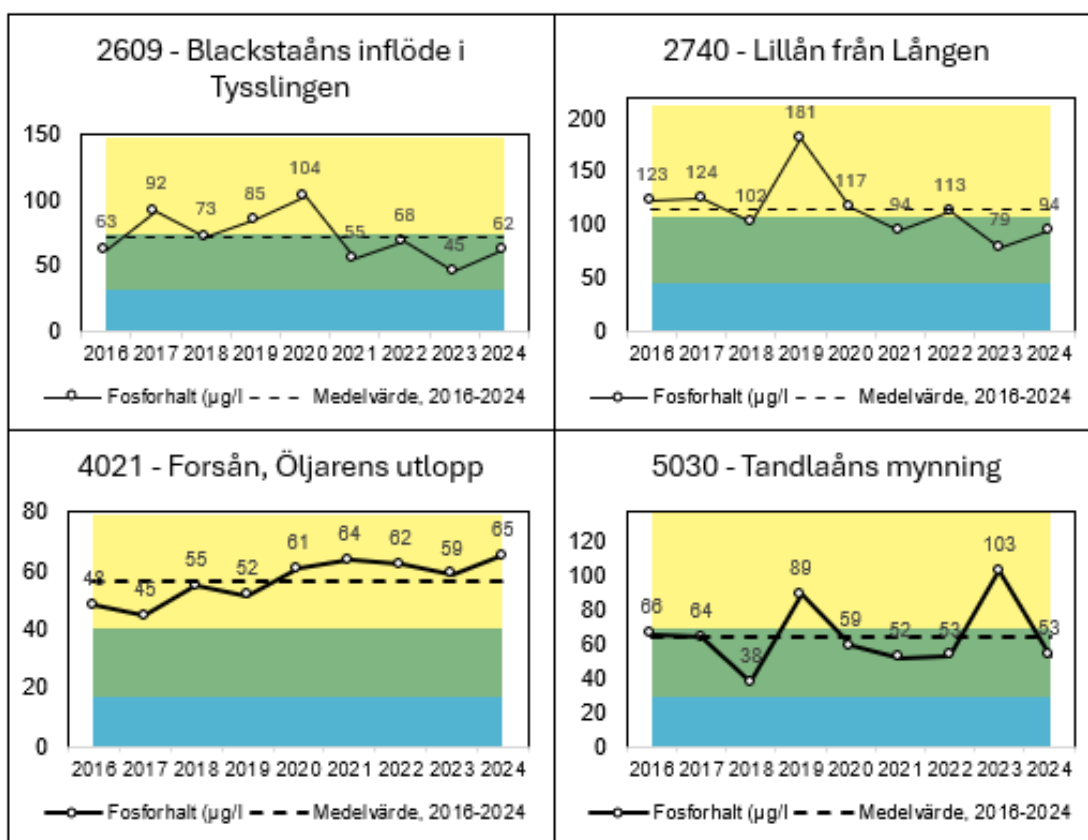
Medelhalter av fosfor (svart linje med vita punkter) i recipienter nedströms de åtgärdsområden som presenteras i föreliggande rapport. I figurerna illustreras gränserna för olika statusklassningar enligt följande: Hög (blåa fält), God (gröna fält) och Måttlig (gula fält).

I syfte att illustrera halten av fosfor i de recipienter som ligger nedströms de områden där åtgärder pågår redovisas medelhalten i närmast liggande recipientkontrollpunkt för perioden 2016–2024. Halterna vid samtliga lokaler uppvisar låg variation mellan åren, då individuella mätvärden ligger mycket nära medelvärdet (se Figur 21 nedan). I 5030 – Tandlaåns mynning finns enstaka undantag mellan åren, då halterna varit särskilt höga (2019, respektive 2023). Detsamma gäller i 2740 – Lillån från Lången, med avvikande höga halter under 2019.

En trend kan utläsas utifrån halterna i 2609 – Blackstaåns inflöde i Tysslingen, där halterna de senaste fyra åren legat inom gränsen för ”God status” (2021–2024). Majoriteten av tidigare uppmätta halter har legat inom klassgränsen för ”Måttlig status”. I 4021 Forsån Öljarens utlopp syns snarare en tendens till ökande fosforhalt, även om statusen fortsatt ligger inom ramen för måttlig status.
